MANUAL DE REFERENCIA EN CAMPO

Motores sumergibles encapsulados

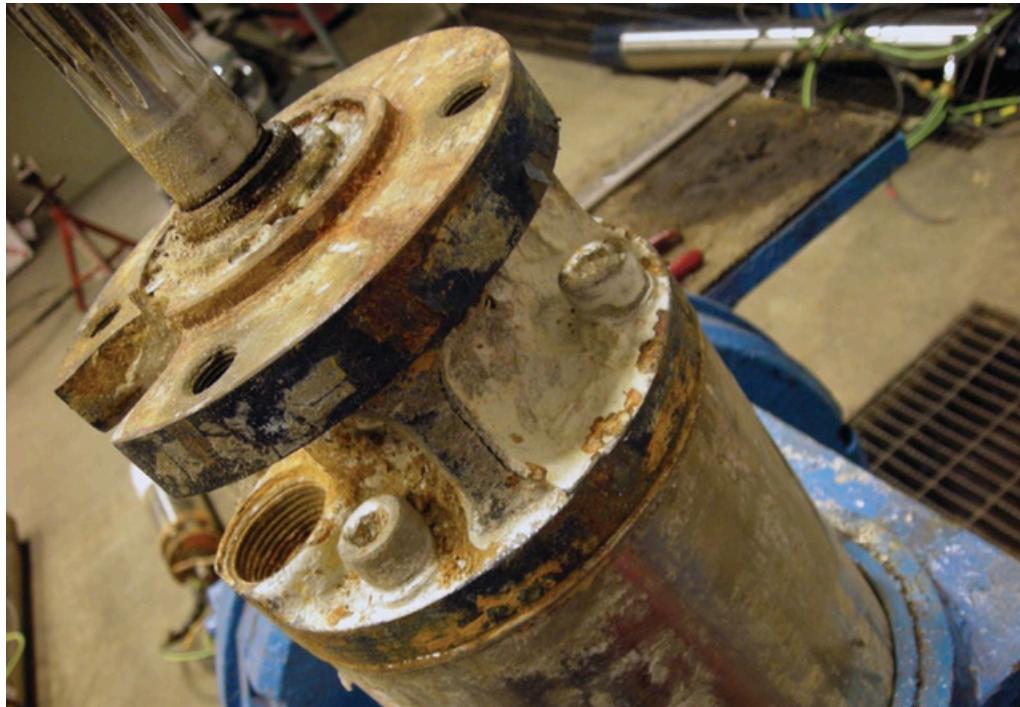
Sedimento - Sin conector instalado
No cubierto por garantía

Para calificar bajo garantía, se debe evaluar el motor con sus componentes originales instalados de fábrica. Esto incluye el ensamble del conector instalado de fábrica. El exceso de sedimento y/o corrosión puede indicar que el motor no recibió un flujo adecuado para enfriamiento y que el medio de bombeo puede ser agresivo. Revise como alternativa un motor de construcción en acero inoxidable 316 para mayor resistencia a la corrosión. Es necesario un análisis de la calidad del agua para determinar apropiadamente la construcción del motor.

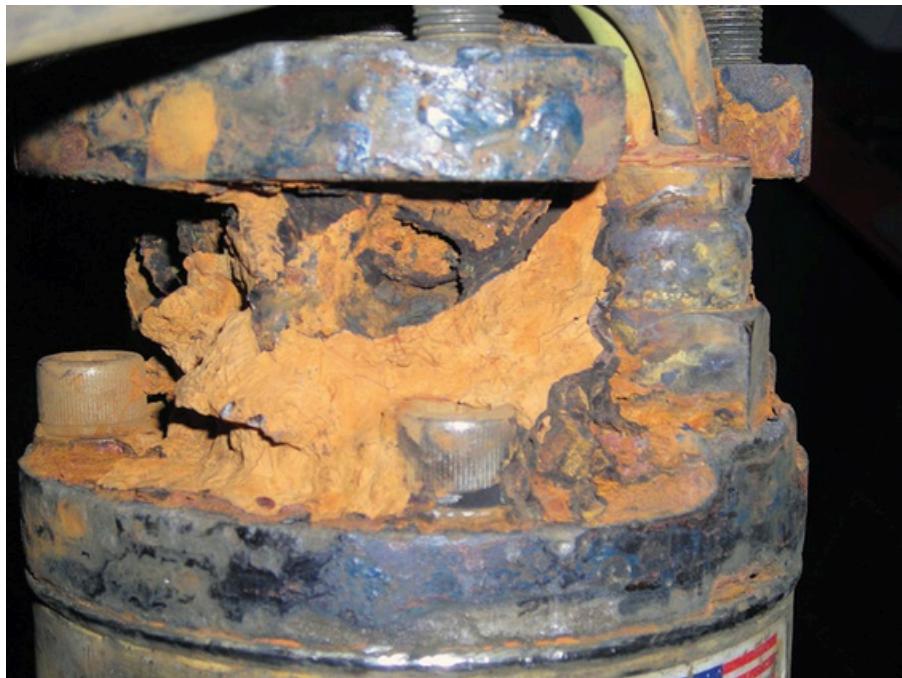
EJEMPLO DE CORROSIÓN EXCESIVA

LOS AMBIENTES AGRESIVOS PROVOCAN CORROSIÓN

This example is a result of corrosion damage caused by an aggressive environment. Corrosion caused damage in the lead connection area, shown bottom right, which allowed water entry resulting in the motor grounding. This motor is not warrantable. The added corrosion resistance of the 316SS motor construction may be needed in the application.

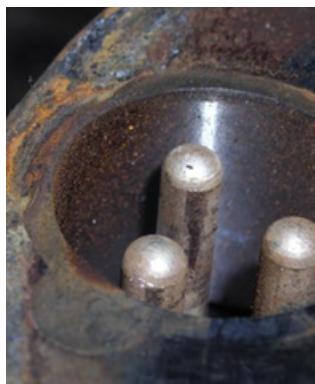
Corrosión y óxido en entrada del conector

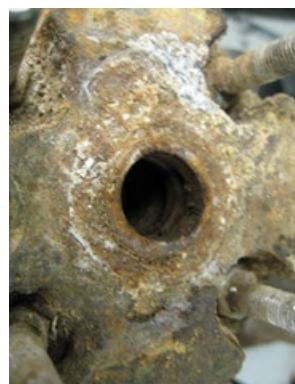
Exceso de corrosión/sarro

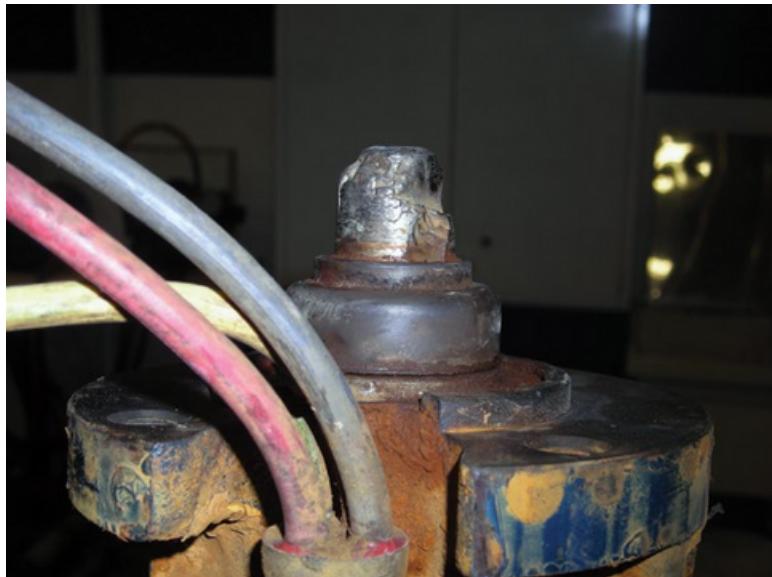
Parte Superior:

Eje quebrado por torsión excesiva

Ej.: Bomba con giro inverso durante el arranque.

Consulte el “Uso de Válvulas Check” en el Manual de Mantenimiento, Instalación y Aplicación (AIM) de Franklin Electric.

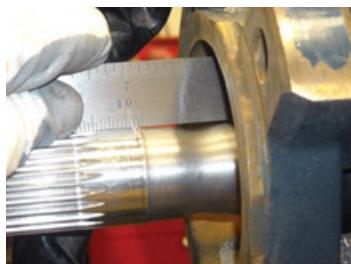
Eje del motor dañado por grava
en la succión de la bomba
No cubierto por garantía

Damage to the shaft by pumping media, improper coupling, and/or pump installation is not covered under warranty.

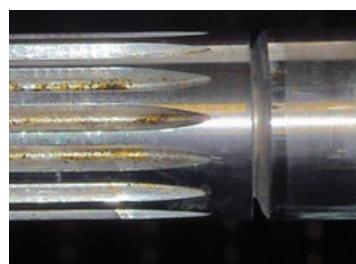
Eje dañado bajo el estriado por
instalación incorrecta del acoplamiento
No cubierto por garantía

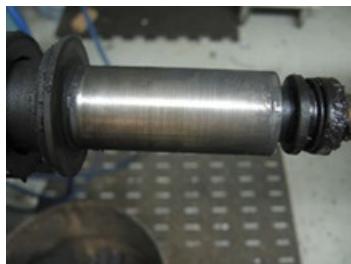
Residuos en cojinete
Daño en el Eje

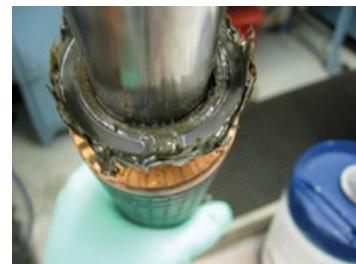
Empuje ascendente
No cubierto por garantía

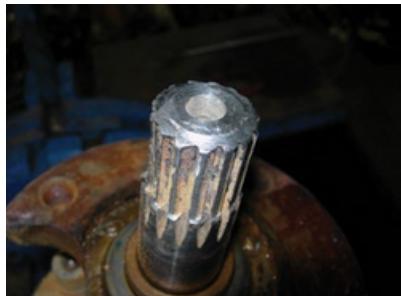
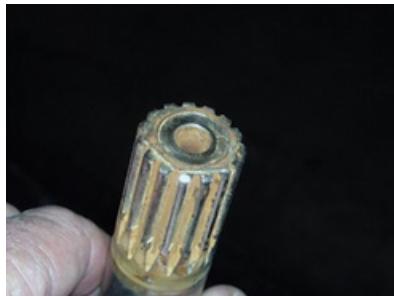
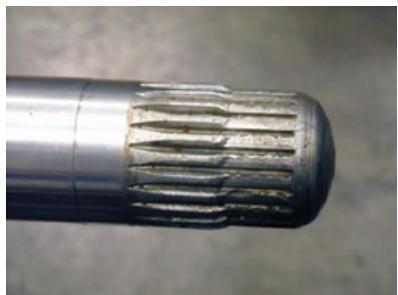
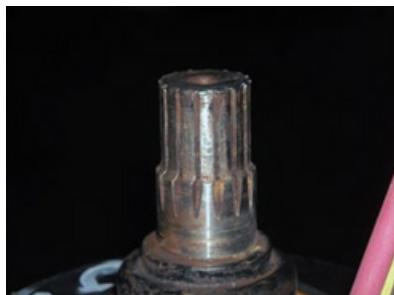
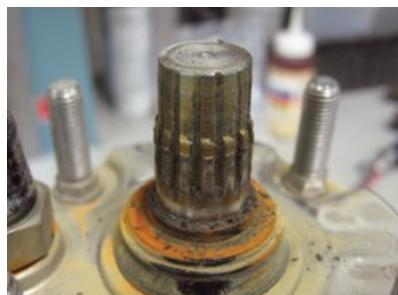
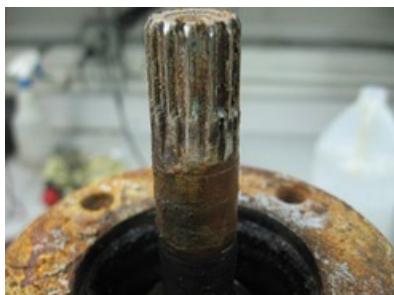
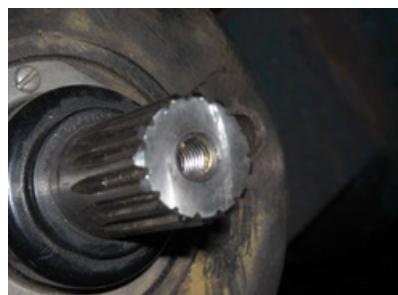
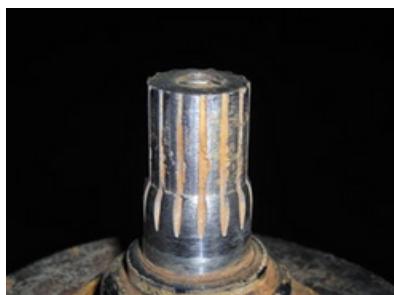
Orificio roscado en el eje

Todas las fotos son ejemplos de motores no cubiertos por garantía.

Los daños en el estriado no se consideran defectos en el material o mano de obra, por lo tanto la garantía no los cubre. El estriado se puede dañar por instalación y/o acoplamiento de la bomba incorrectos.

Cualquier alteración del eje o del estriado fuera de las especificaciones de fábrica de Franklin Electric anula la garantía.

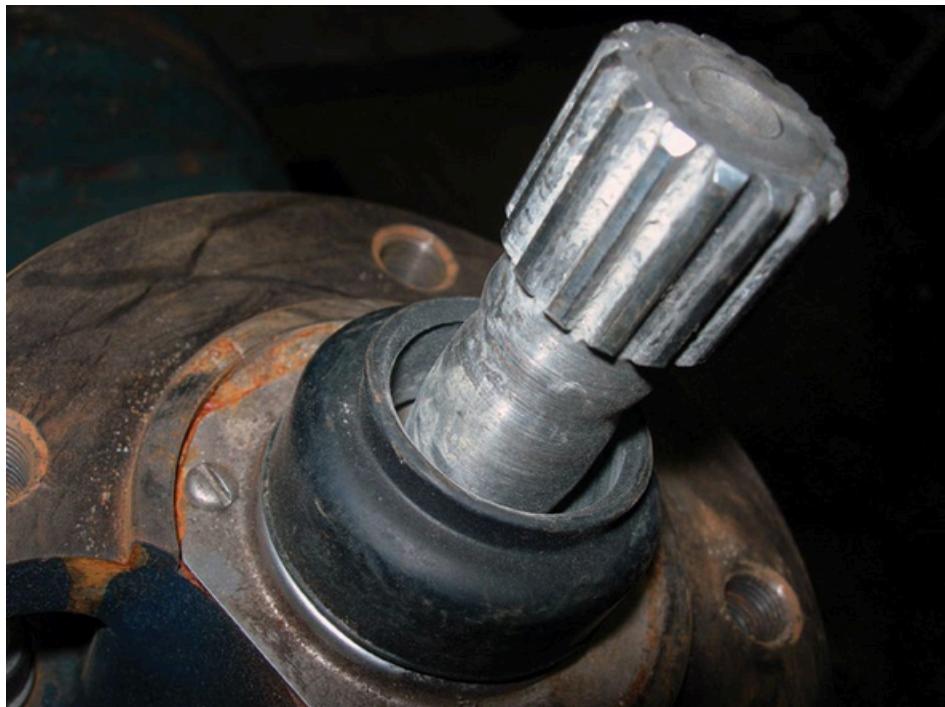
EL DAÑO POR ABRASIVOS NO ES CUBIERTO POR LA GARANTÍA

Extremo del eje con desgaste por abrasivos

Desgaste en el estriado por abrasivos

Desgaste por abrasivos en el eje

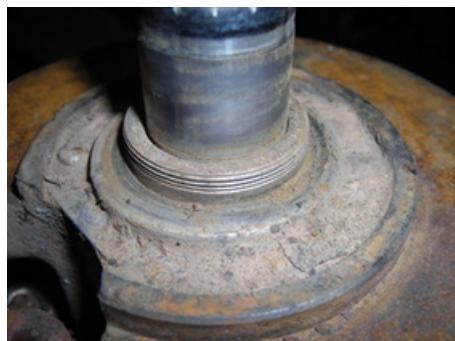
Abrasivos externos

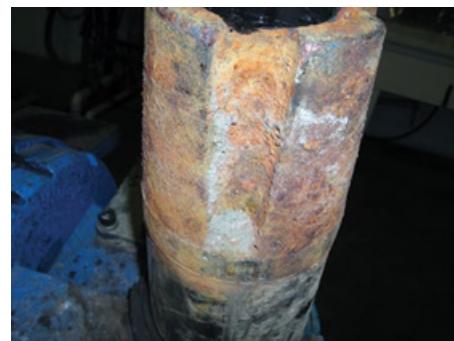
Arena encontrada en componentes

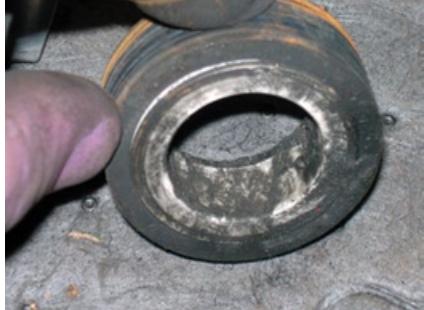
Sello cubierto con abrasivos/DI gastado
No Visible

Este es un ejemplo de daño provocado por entrada de abrasivos. Los abrasivos dañan el sello del eje y el casquillo de latón de la cubierta del mismo, permitiendo el deterioro en los cojinetes y el estator incluyendo su liner (revestimiento). En la mayoría de los casos, la cubierta contra arena no estará fija en el eje. El motor puede mostrar movimiento lateral excesivo en el rotor.

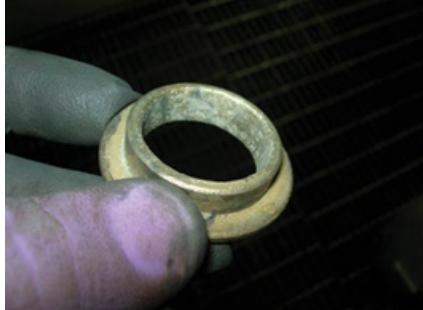
Desgaste en el DI del buje del eje
No Visible

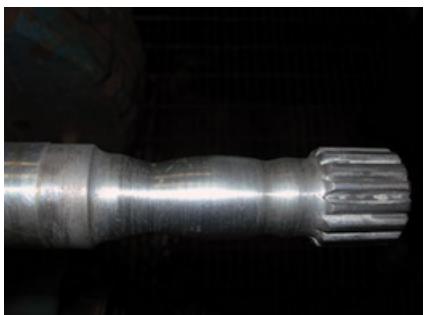
Eje con desgaste severo
Visible

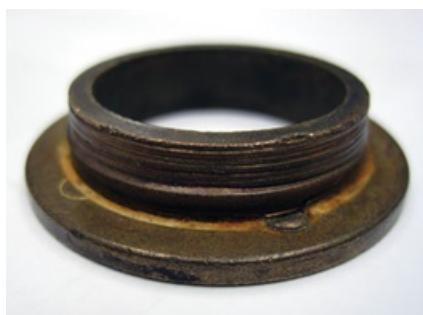
Casquillo del eje desgastado
por arena
Visible

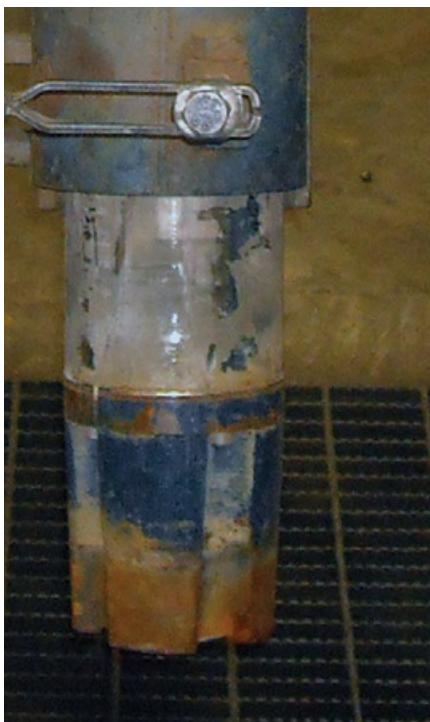
Cavidad del diafragma llena de lodo
Del motor mostrado a la izquierda

Estas fotos documentan ejemplos de instalaciones que no tenían 10 pies de agua limpia entre la parte inferior del motor y el fondo del pozo. Esto provoca falta de flujo en las paredes de la carcasa del motor, creando una “zona caliente” y dañando los cojinetes en la mitad inferior del motor. La cavidad del diafragma puede revisarse a través del agujero en la placa/cubierta, o retirando la cubierta inferior.

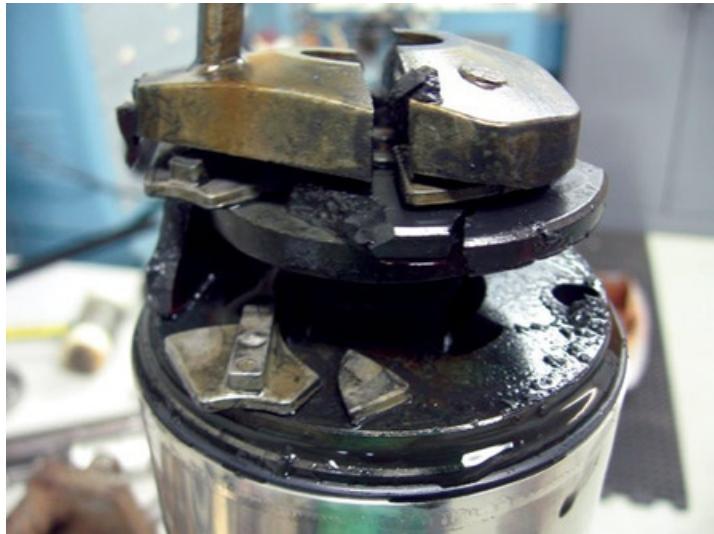
COJINTE DE EMPUJE, SOPORTE Y SEGMENTOS ROTOS

Se requiere un impacto muy fuerte para fracturar/partir los cojinetes

Hoyos debidos a un golpe de ariete

Enfriamiento inadecuado y
carga de empuje por encima de
la capacidad nominal

Estas fotos documentan ejemplos de daño por golpe de ariete sobre el sistema de cojinetes de empuje. Este daño es provocado por problemas en la válvula check, por ser rápida o por estar dañada. La carga asociada con el impacto por golpe de ariete es excesiva respecto a la carga de empuje nominal.
